PROCES-VERBAL DESCRIPTIF

**L'AN DEUX MIL DIX NEUF
ET LE VINGT MAI**

Me suis transporté ce jour, 10, rue de Canter à 33320 EYSINES.

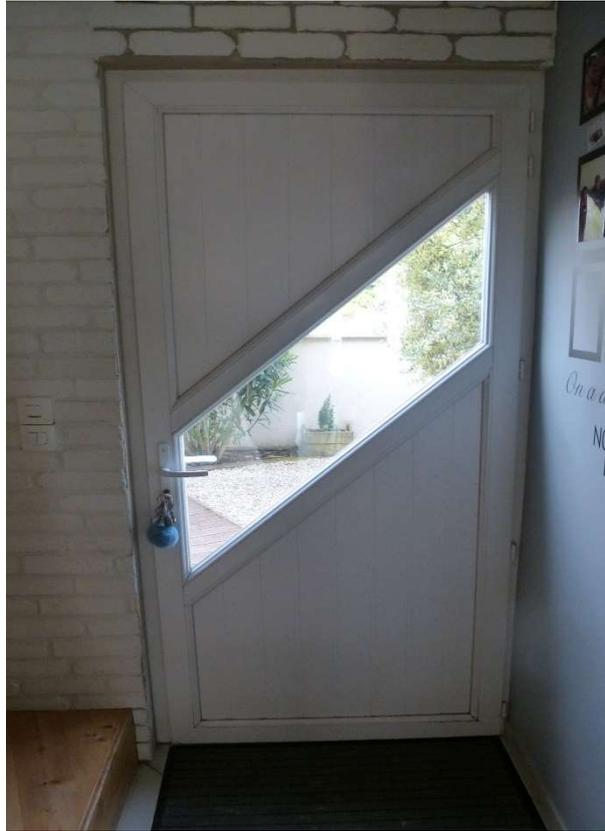
J'accède à l'intérieur de la partie principale par une porte menuiserie PVC avec un imposte en bon état.

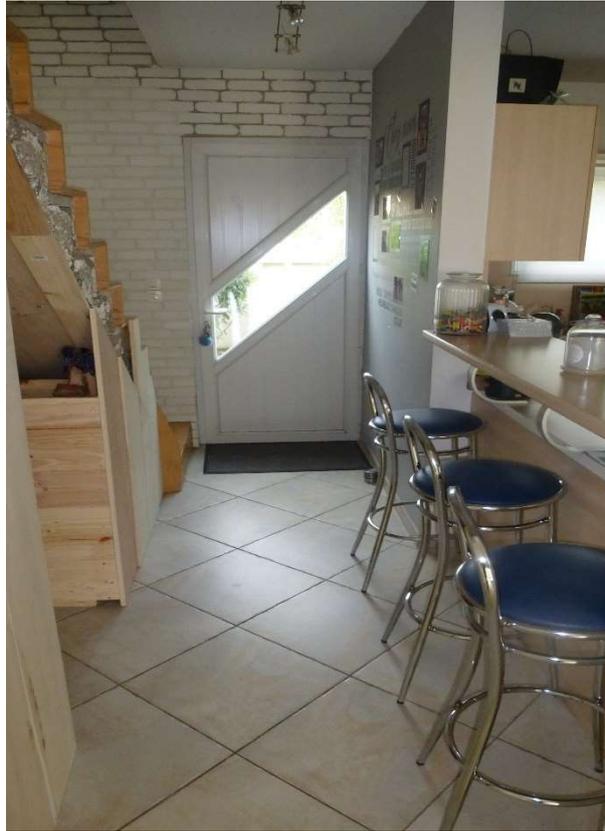
Je débouche ensuite directement dans un **vestibule.**

L'ensemble est en très bon état.

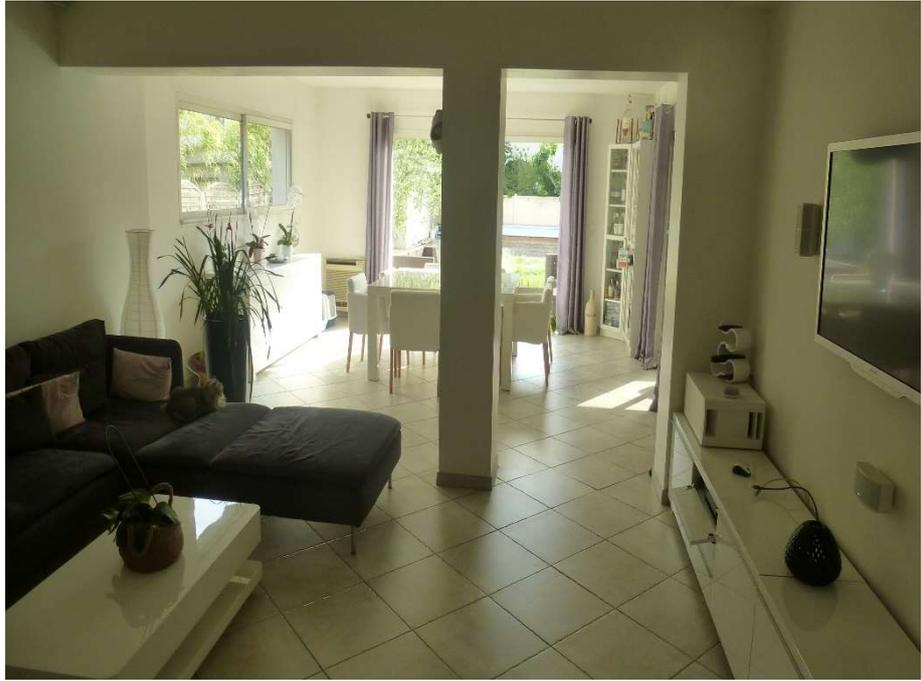
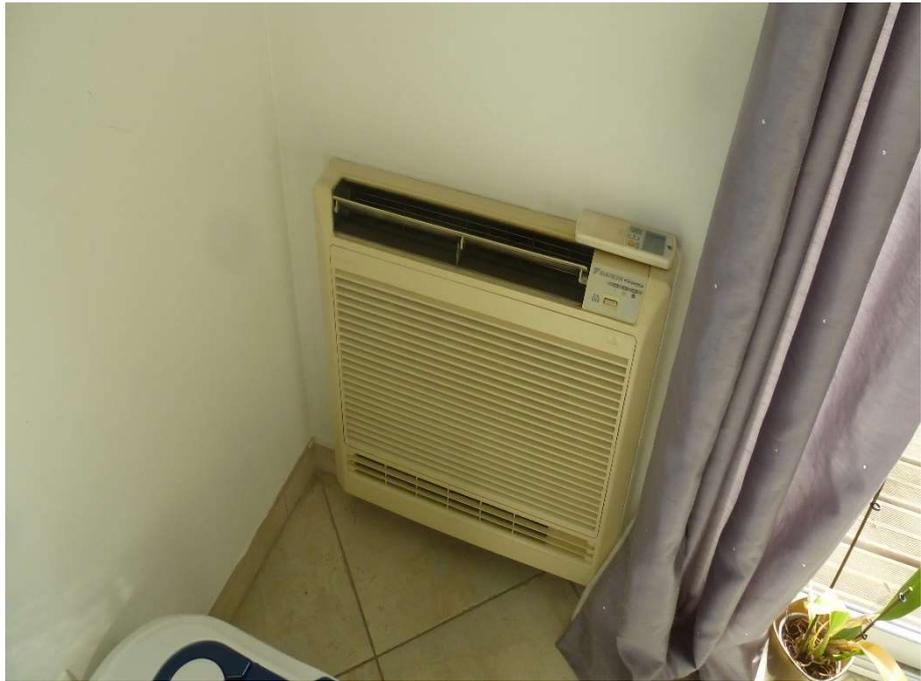
Dans le prolongement, j'accède à un **séjour/ cuisine.**

L'ensemble est en très bon état.

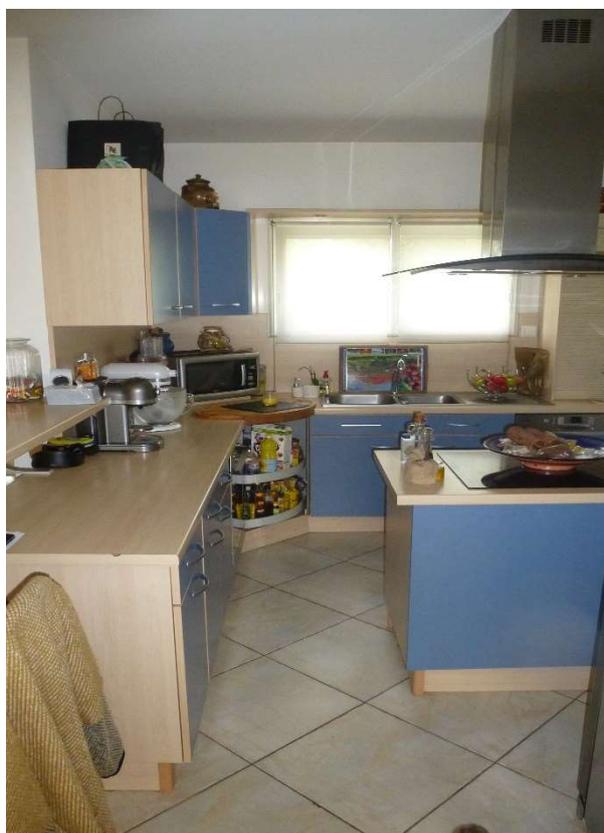
Pour la partie cuisine aménagée et équipée située sur la gauche de cette pièce sont visibles :

L'ensemble est en très bon état.

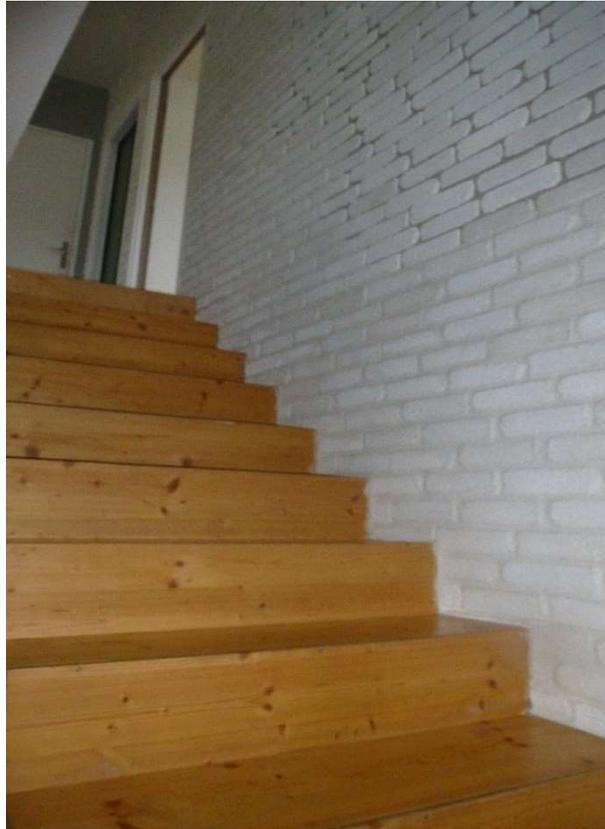
Depuis le vestibule j'accède à l'étage par un escalier avec des marches en bois.

L'ensemble est en bon état.

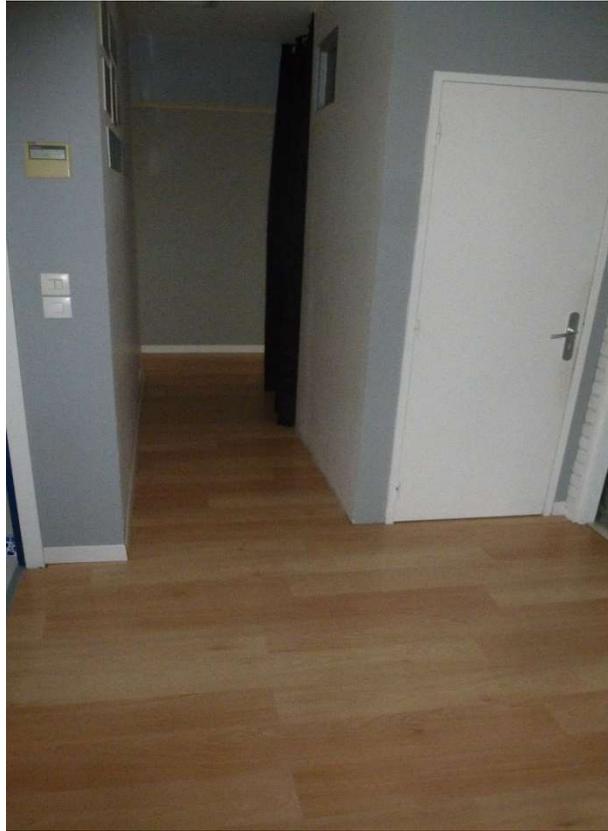
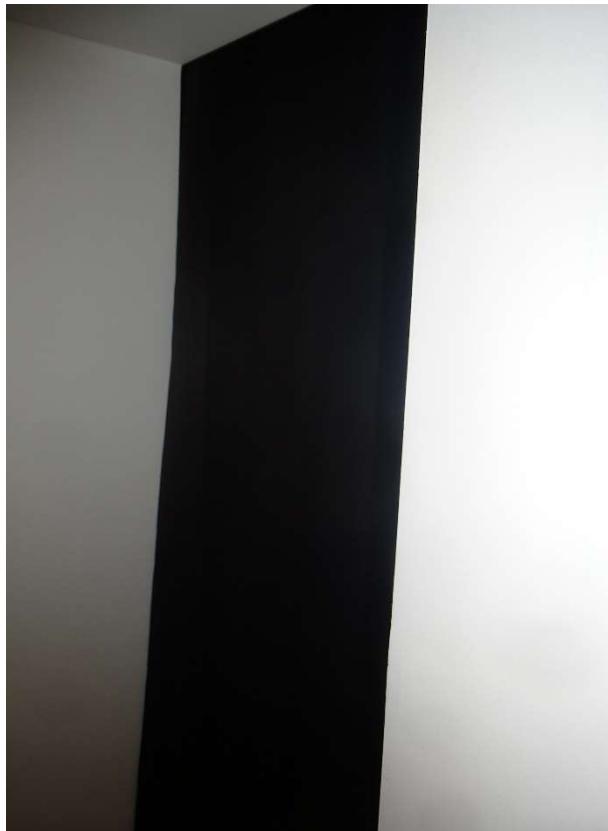
Je débouche sur un **palier/couloir de circulation.**

L'ensemble est en bon état.

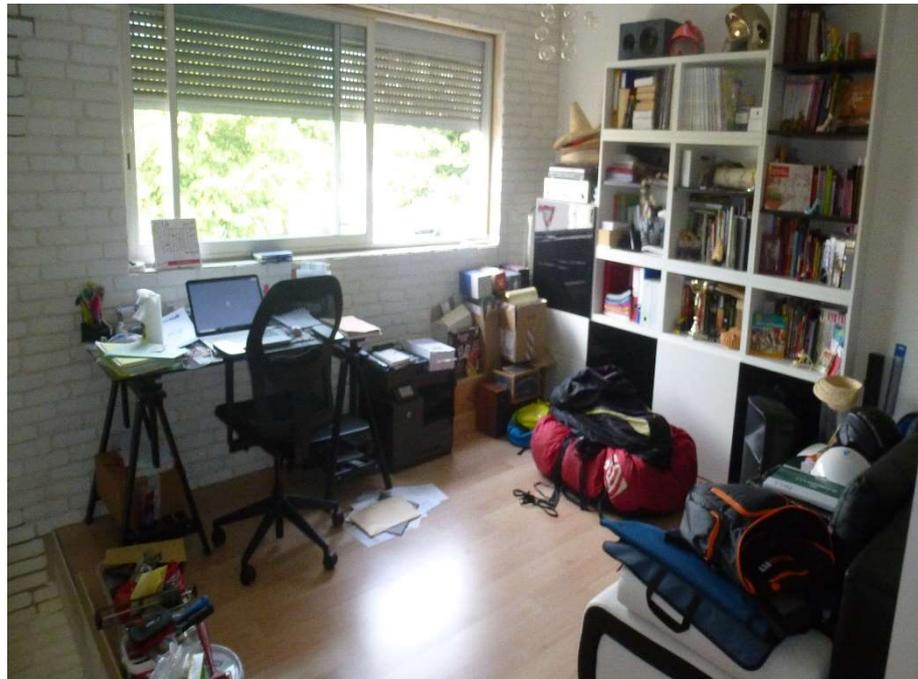
Sur le côté gauche du palier est visible un **bureau sans séparation**.

L'ensemble est en très bon état.

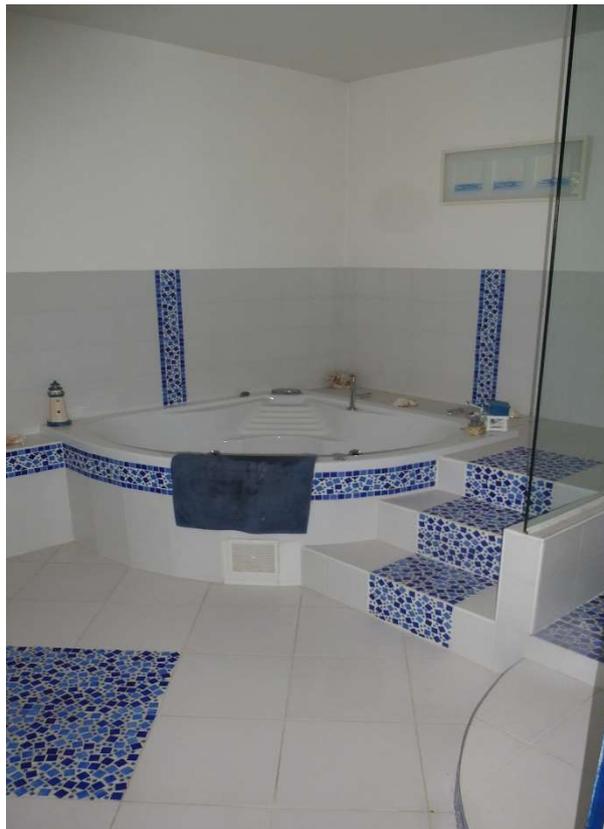
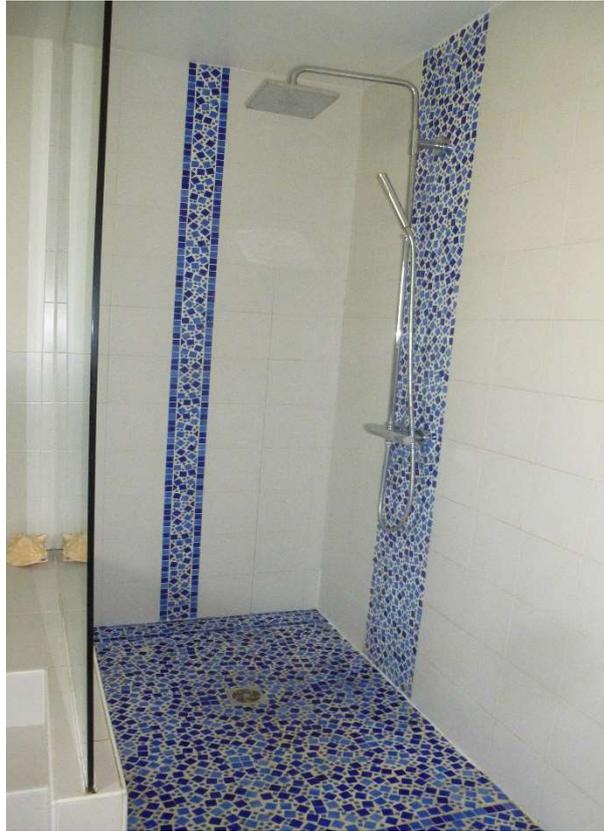
Dans le prolongement j'accède à une **salle de bain.**

L'ensemble est en très bon état.

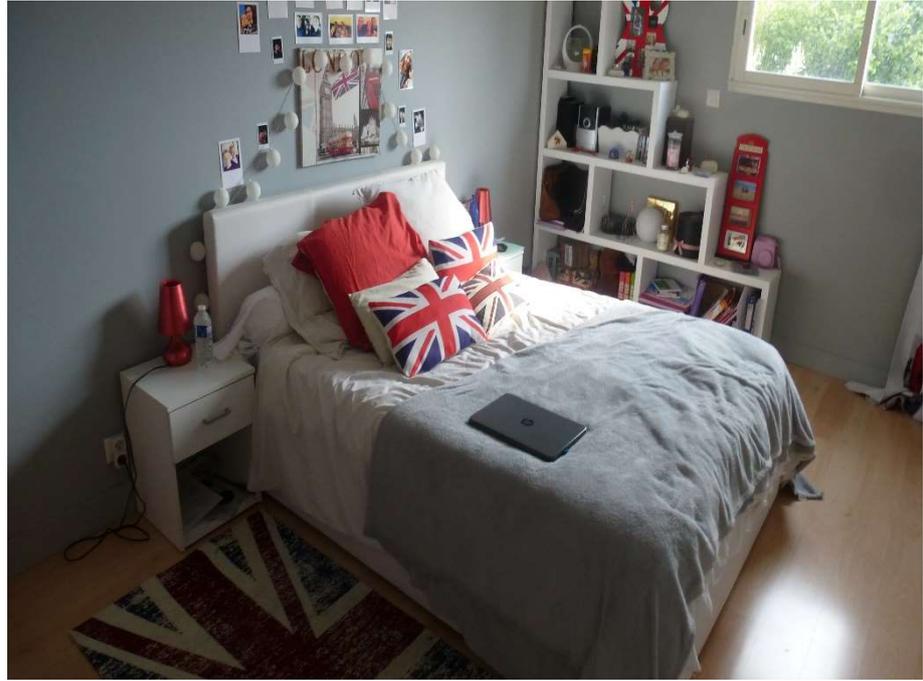
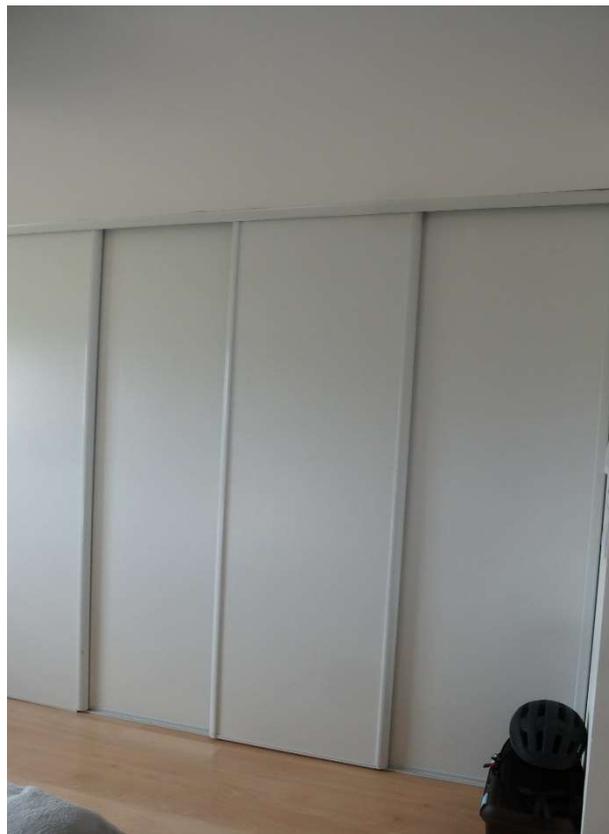
Dans le prolongement, j'accède à la **première chambre**.

L'ensemble est en très bon état.

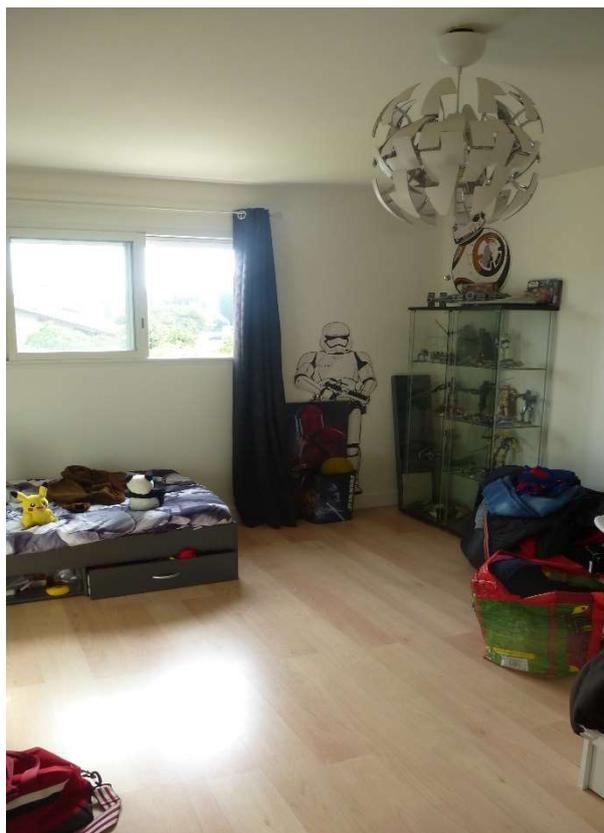
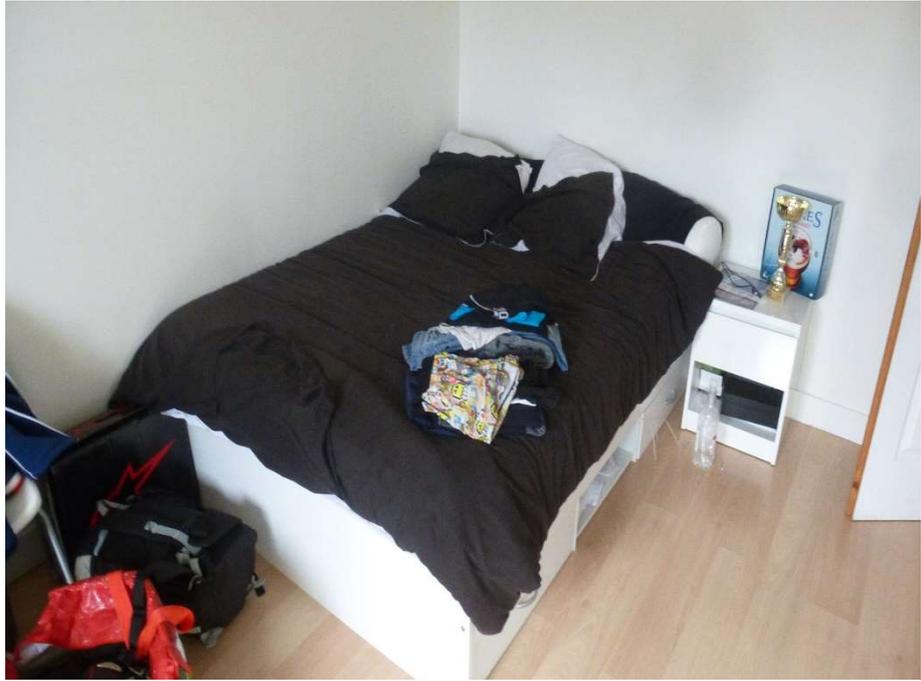
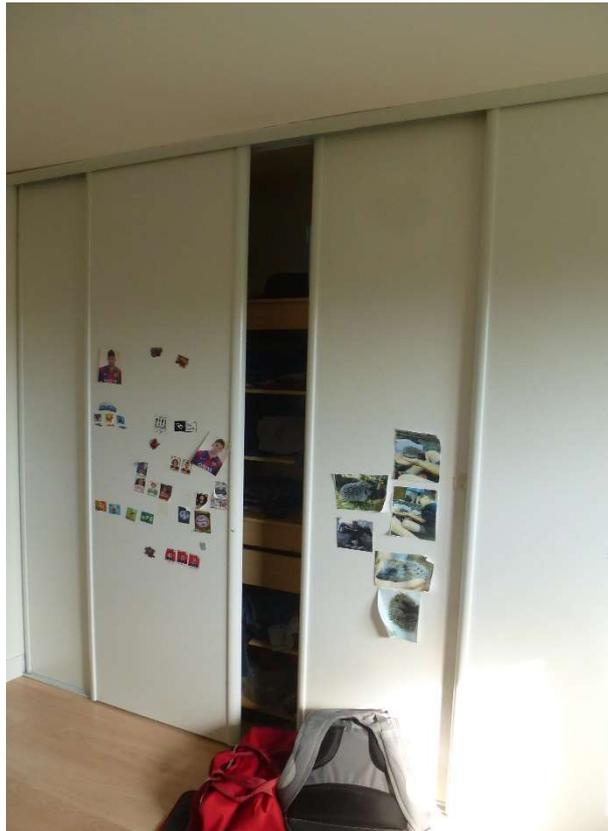
Depuis le côté droit du couloir, j'accède à la **seconde chambre**.

L'ensemble est en très bon état.

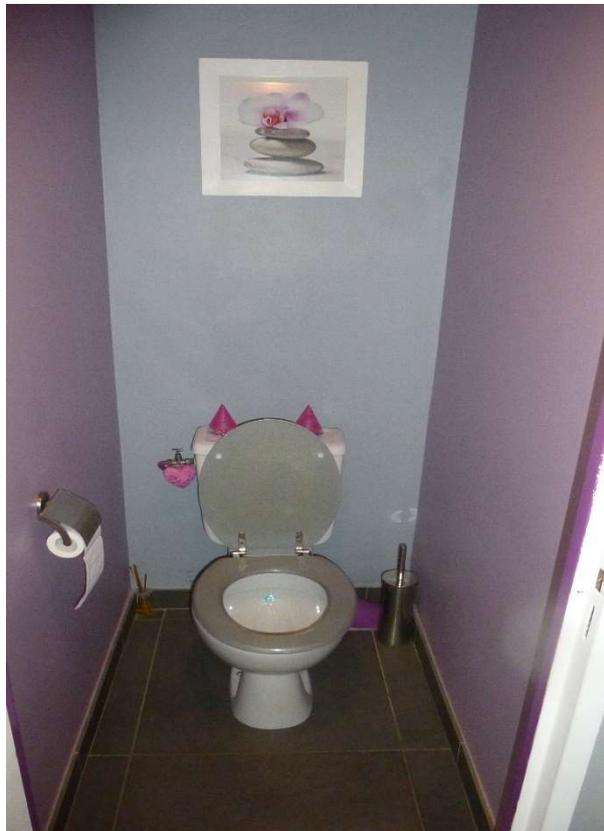
Dans le prolongement j'accède à des **toilettes.**

L'ensemble est en très bon état.

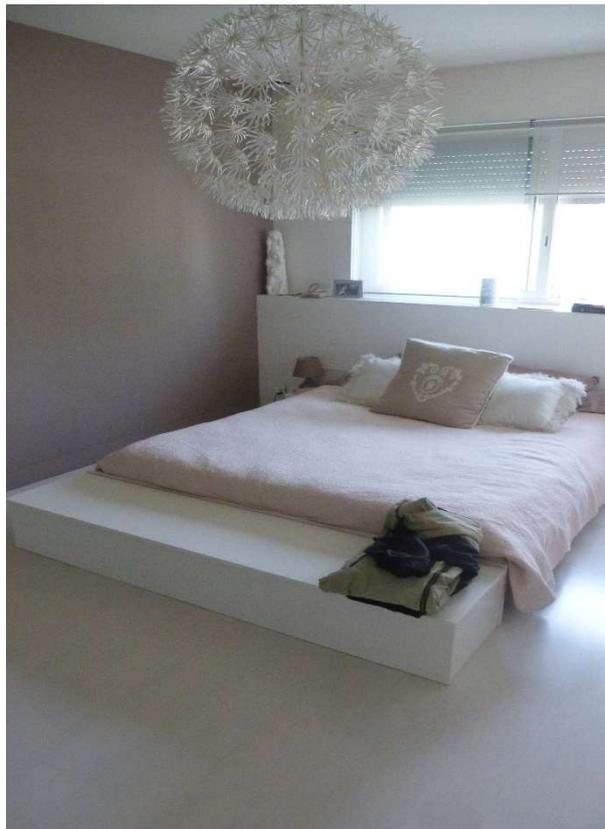
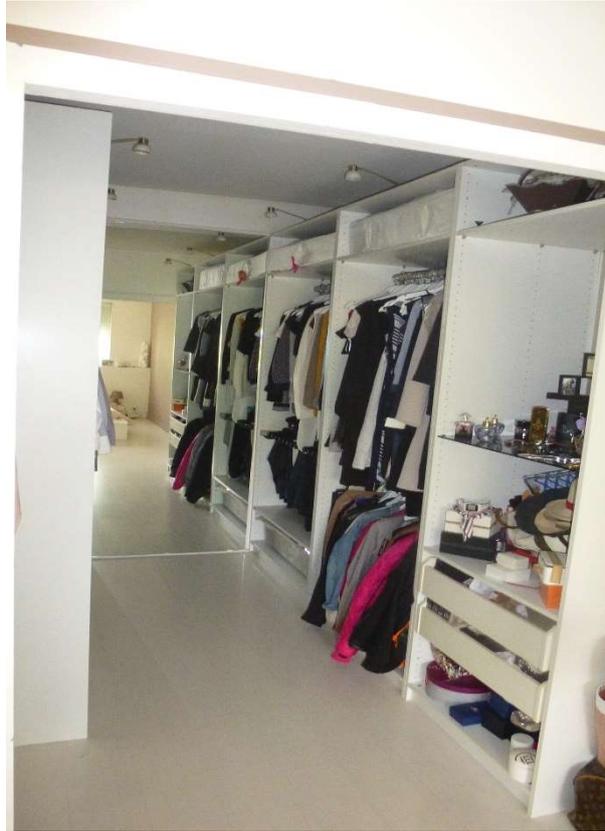
Dans le prolongement j'accède à la **troisième chambre.**

L'ensemble est en très bon état.

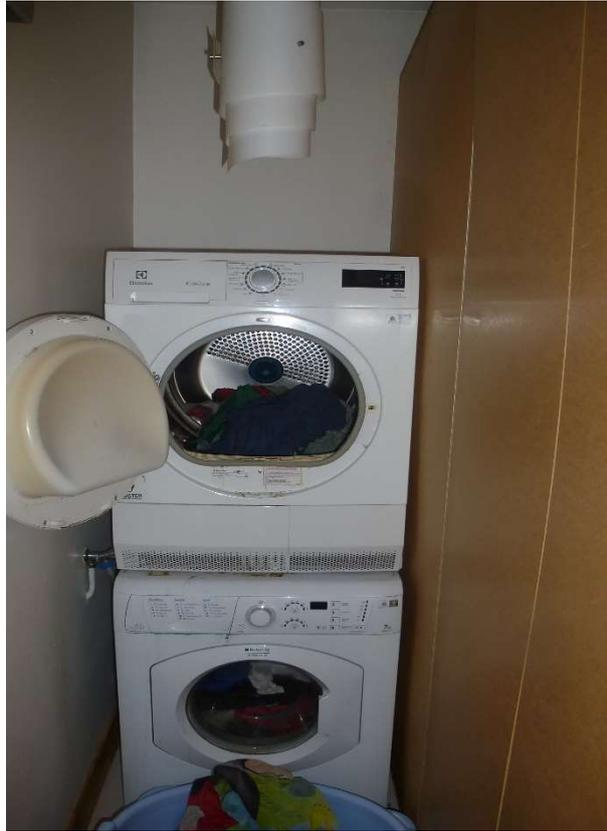
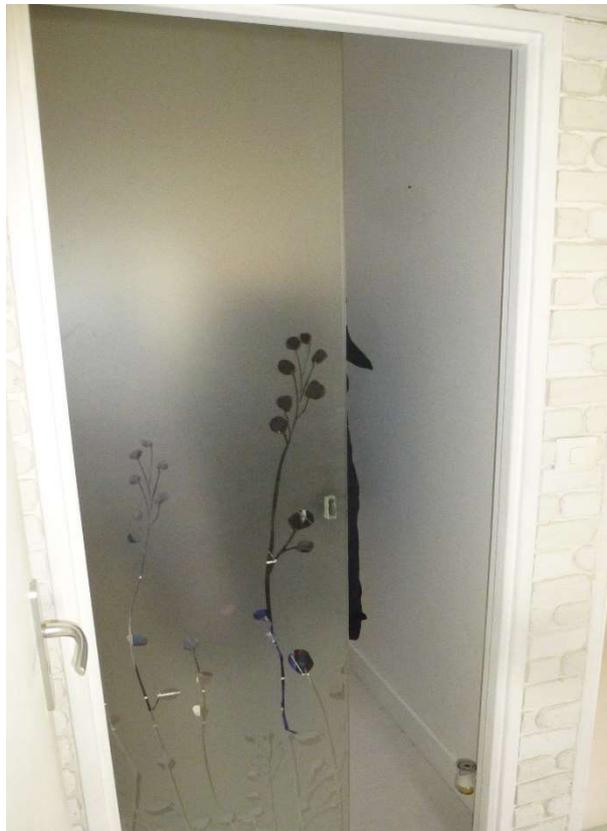
Depuis le côté gauche de la chambre parentale j'accède à une **petite buanderie.**

L'ensemble est en très bon état.

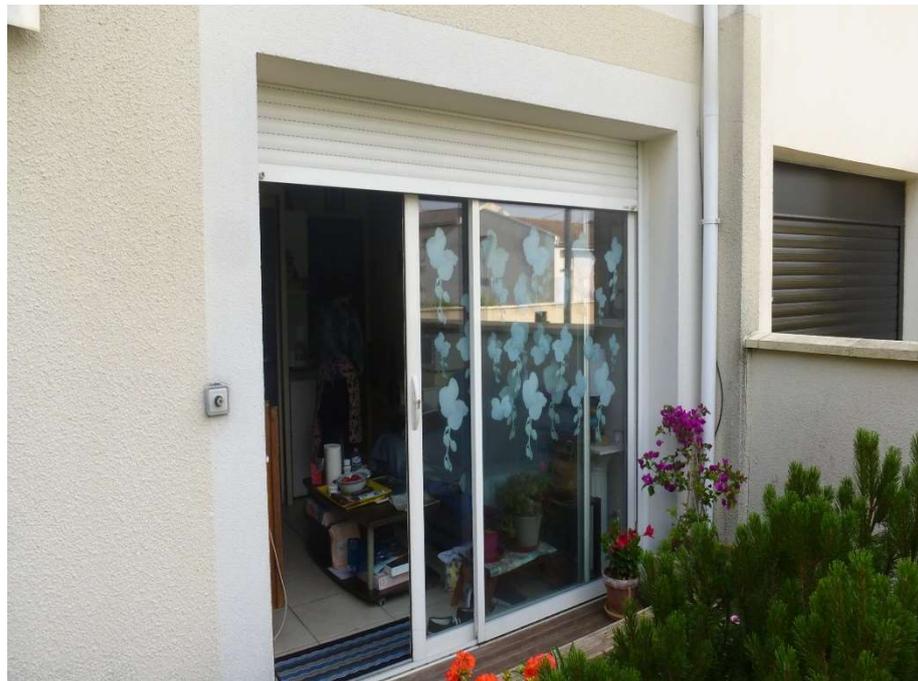
J'accède ensuite depuis la partie avant du jardin au logement annexe. Il est accolé à l'habitation principale, sur la droite de cette dernière.

L'accès s'effectue par une baie vitrée double vitrage menuiserie aluminium coulissante avec volet roulant électrique.

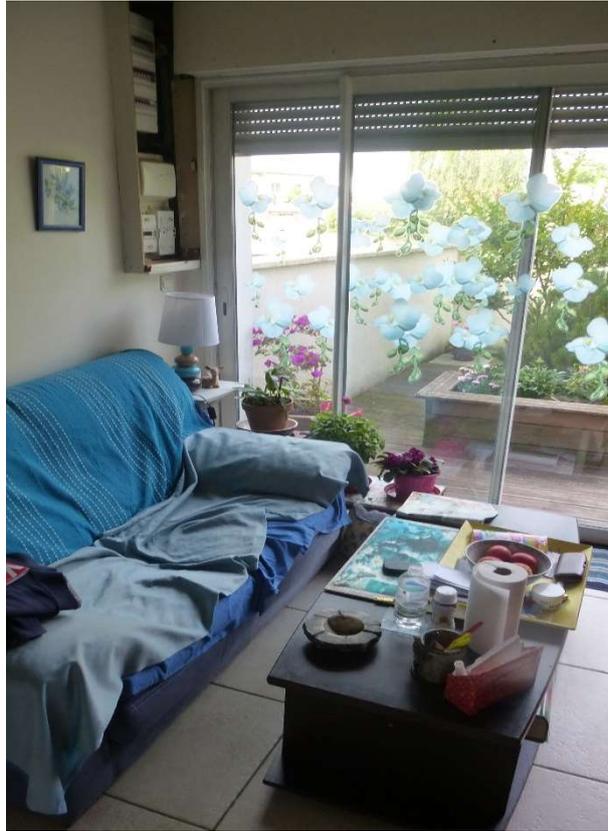
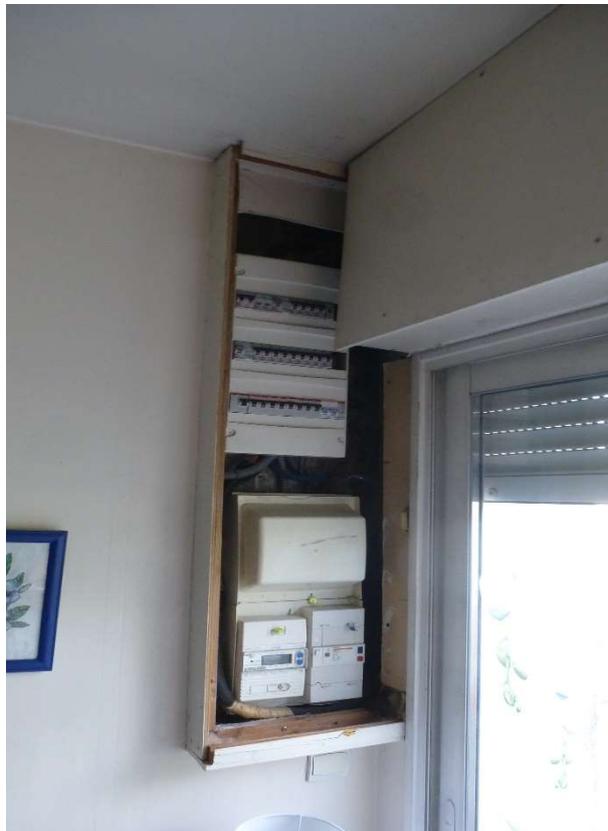
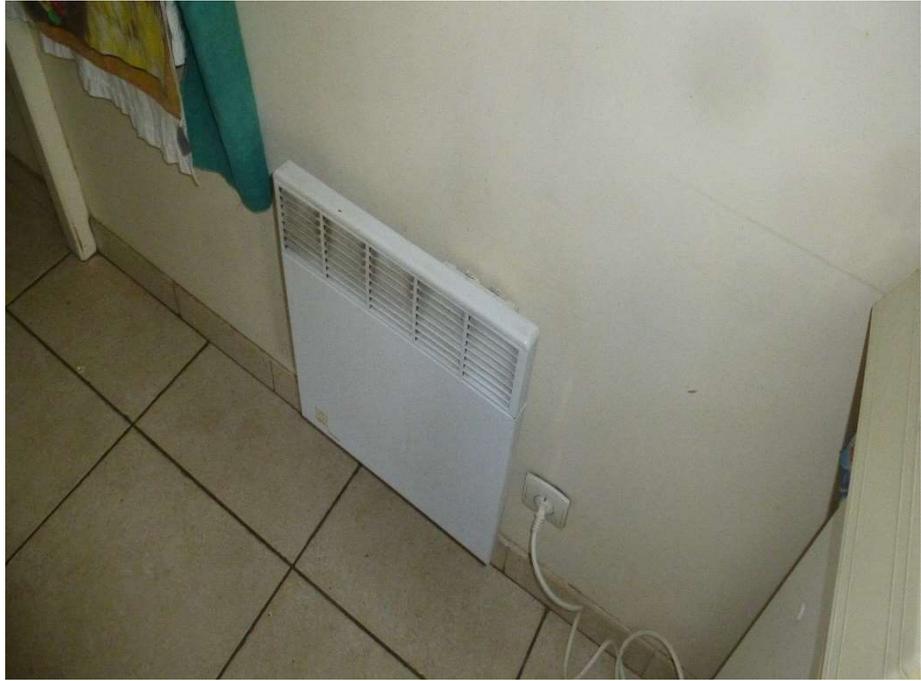
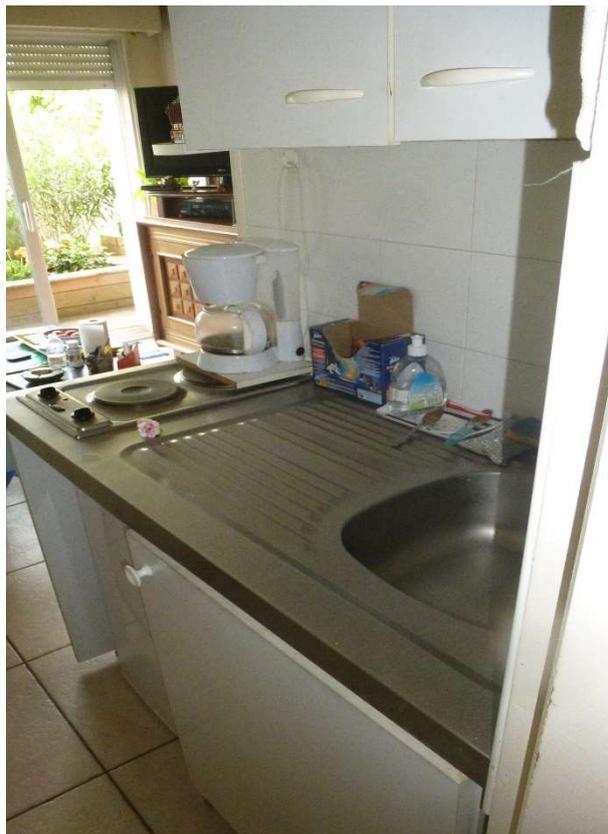
Je débouche directement dans une **pièce principale avec un coin kitchenette**.

L'ensemble est en bon état.

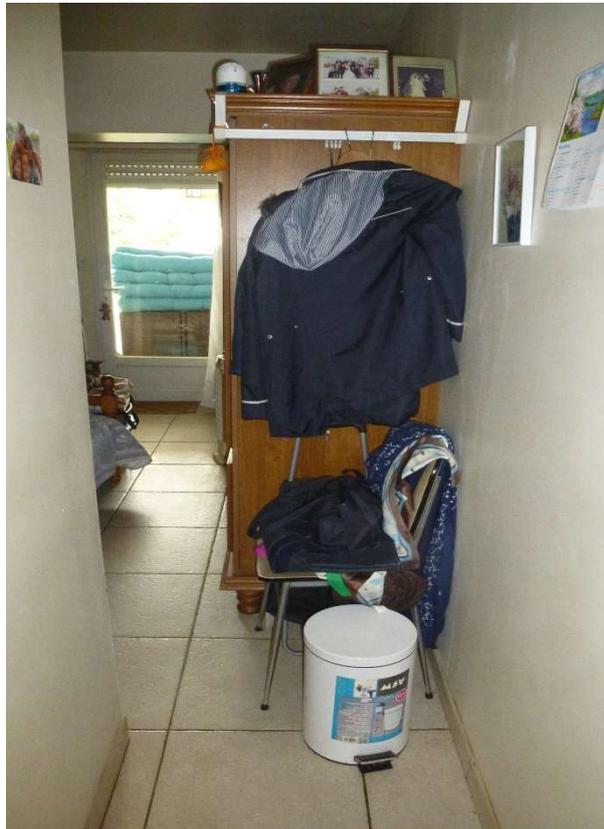
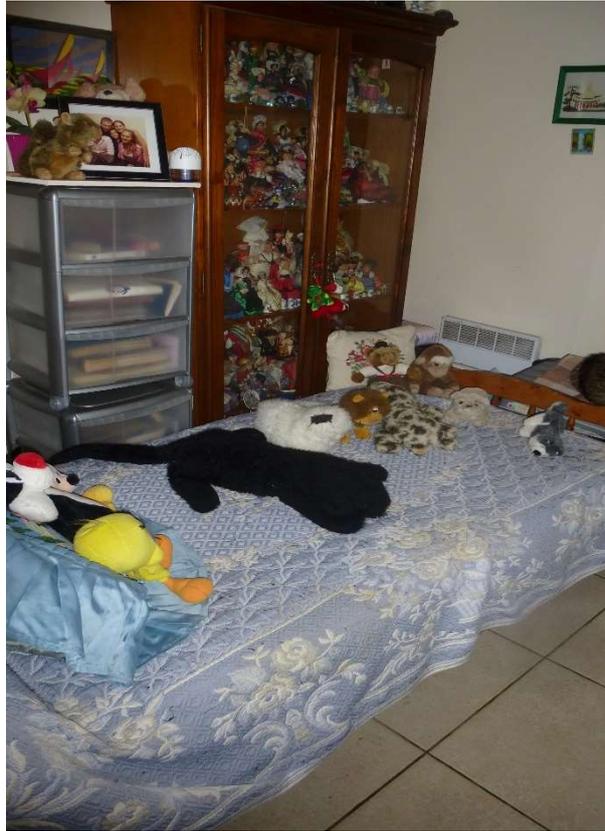
Dans le prolongement, j'accède à une **chambre.**

A noter l'absence de porte séparative.

L'ensemble est en très bon état.

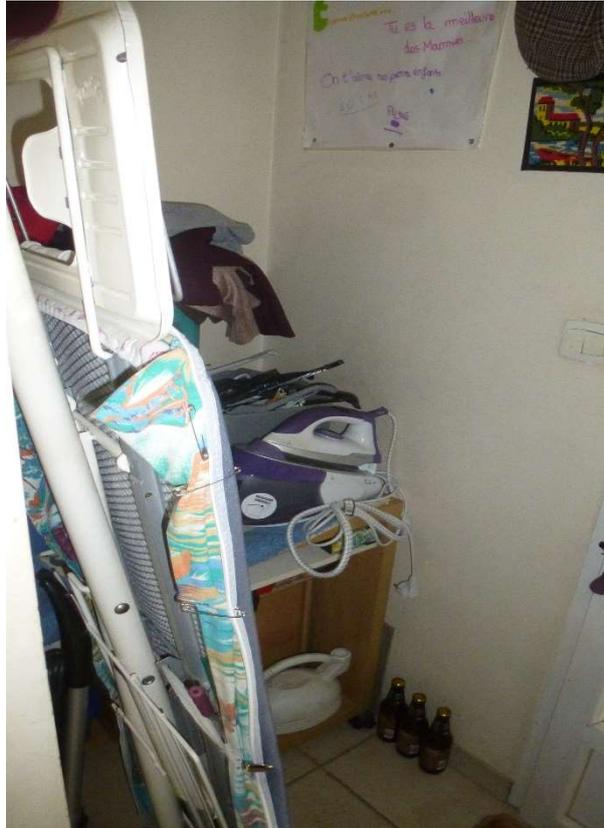
Depuis le côté droit de la chambre j'accède à un **petit dégagement servant de rangement.**

L'ensemble est en très bon état.

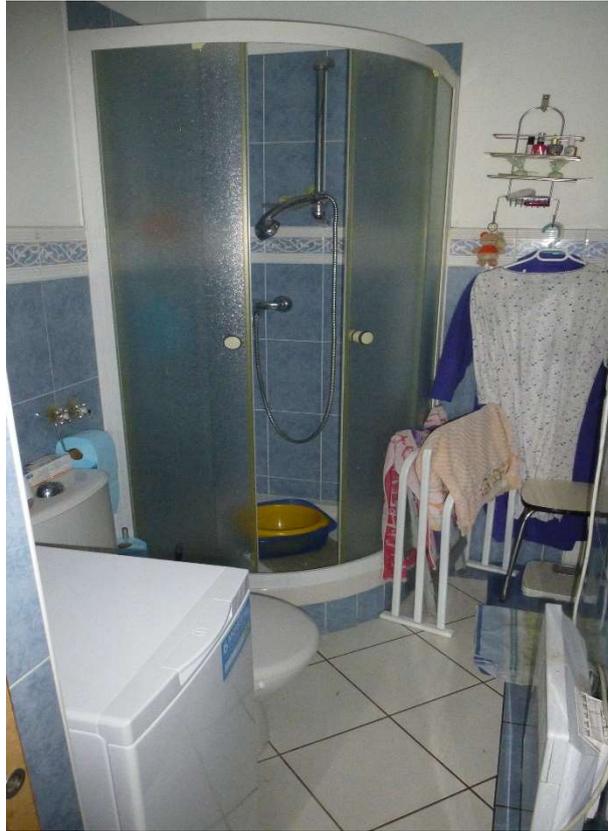
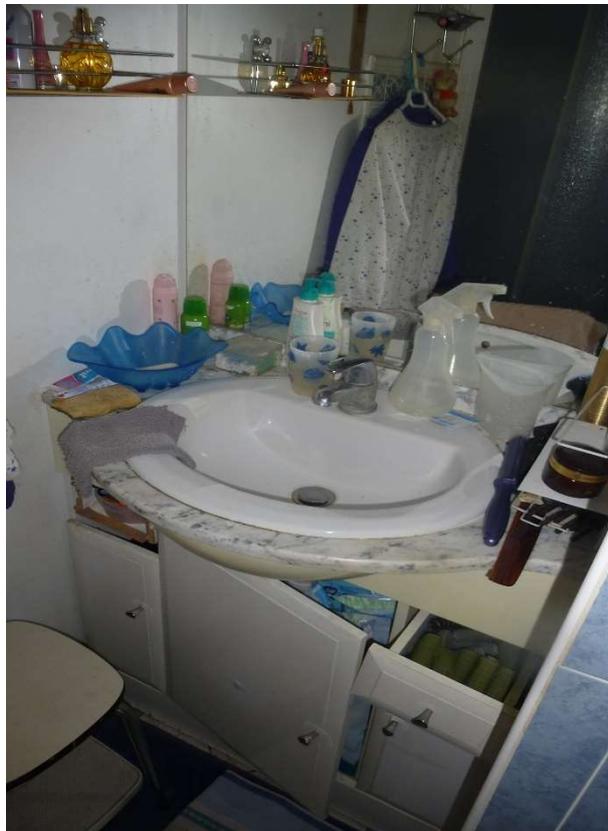
Sur le côté gauche de la pièce principale, j'accède à **une salle de bain.**

L'ensemble est en très bon état.

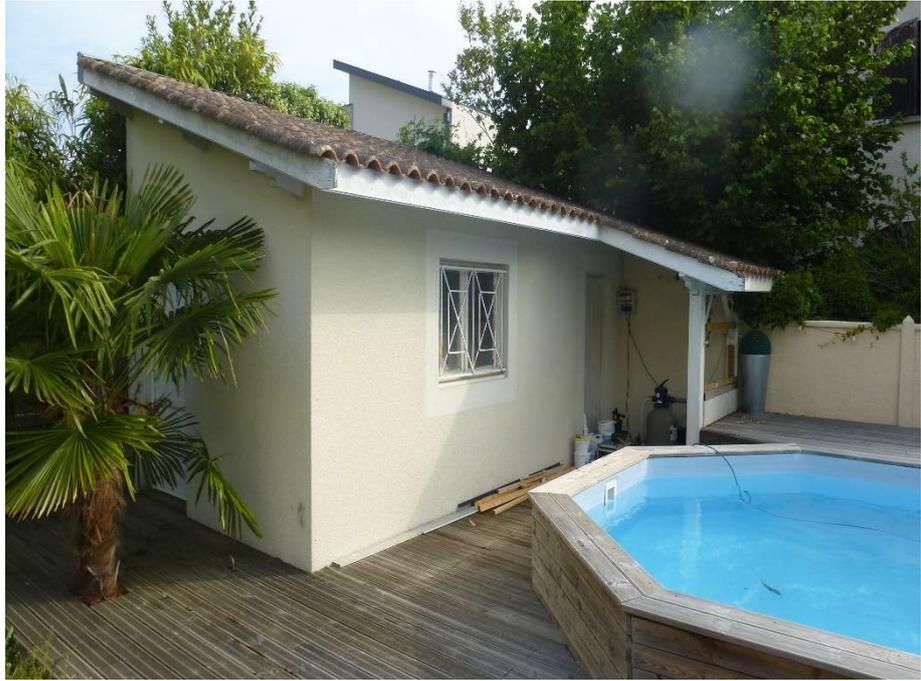
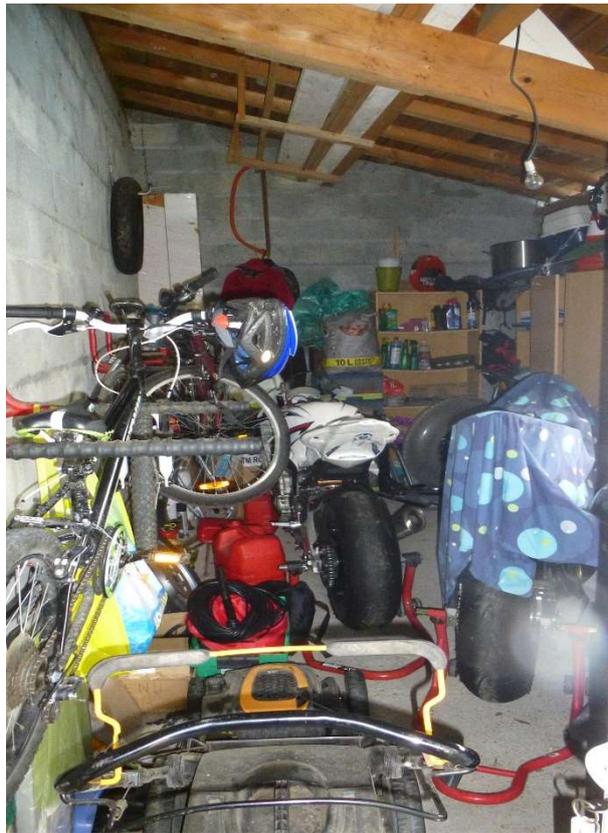
A gauche de la piscine est visible un **garage** avec façades enduites.

L'ensemble est en état d'usage.
